**КАРБЕРИ**  
автомобильный консъерж-сервис

**ОТЧЁТ О ПРОВЕРКЕ АВТОМОБИЛЯ  
MERCEDES-BENZ E200**

Автомобиль: **Mercedes Benz E200**  
 Год выпуска: **2014**  
 Пробег: **81.000 км**

Дата осмотра: **13.02.2019**  
 Место осмотра: **Москва**  
 Эксперт: **Пшеницин Сергей**

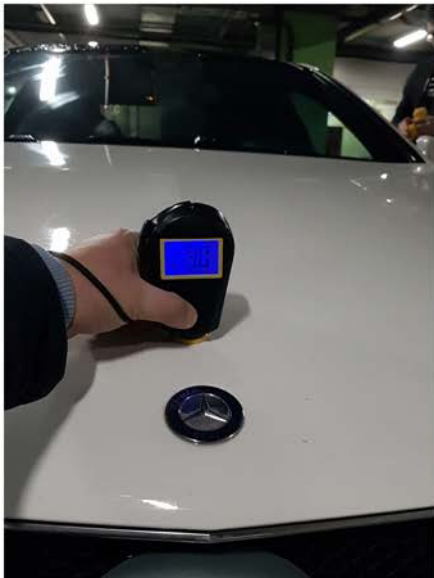
### КРЫШКА КАПОТА

по всем признакам, деталь **не подвергалась окрасу** и соответствует заводским значениям

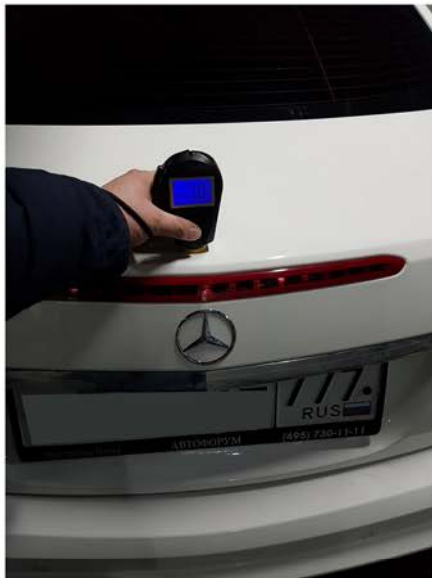
### КРЫШКА БАГАЖНИКА

по всем признакам, деталь **не подвергалась окрасу** и соответствует заводским значениям

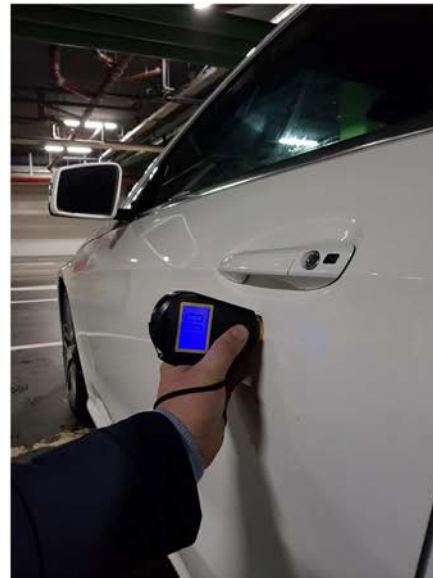
### ПЕРЕДНЯЯ ПРАВАЯ ДВЕРЬ

по всем признакам, деталь **не подвергалась окрасу** и соответствует заводским значениям

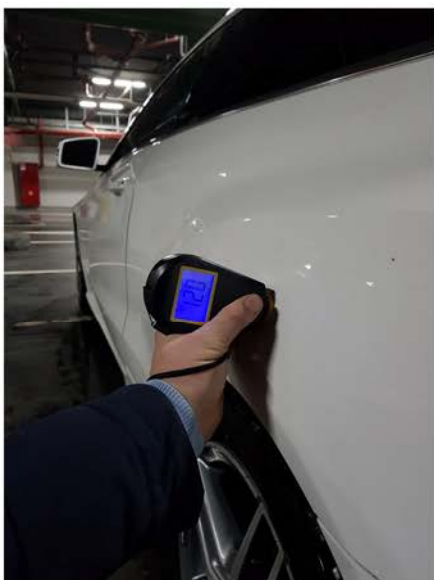
### ЗАДНЕЕ ПРАВОЕ КРЫЛО

по всем признакам, деталь **не подвергалась окрасу** и соответствует заводским значениям

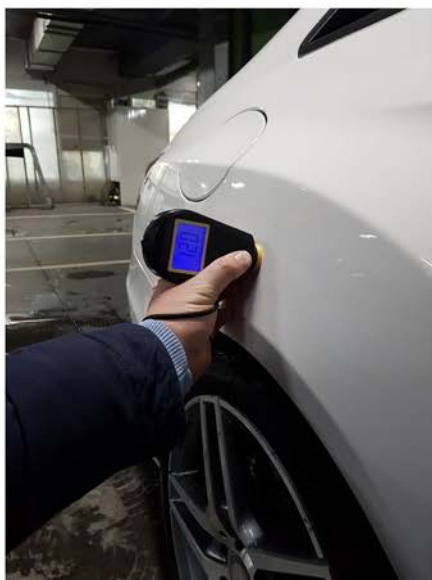
### ЗАДНЯЯ ЛЕВОЕ КРЫЛО

по всем признакам, деталь **не подвергалась окрасу** и соответствует заводским значениям

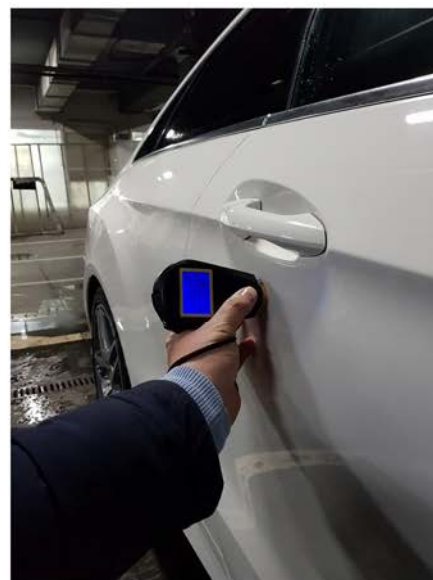
### ПЕРЕДНЯЯ ЛЕВАЯ ДВЕРЬ

по всем признакам, деталь **не подвергалась окрасу** и соответствует заводским значениям

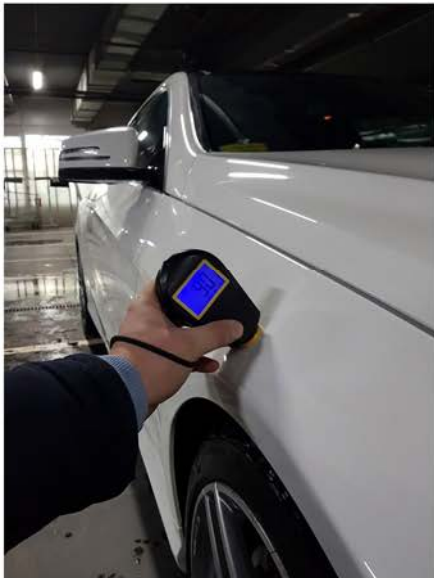
### ПЕРЕДНЕЕ ЛЕВОЕ КРЫЛО

по всем признакам, деталь **не подвергалась окрасу** и соответствует заводским значениям

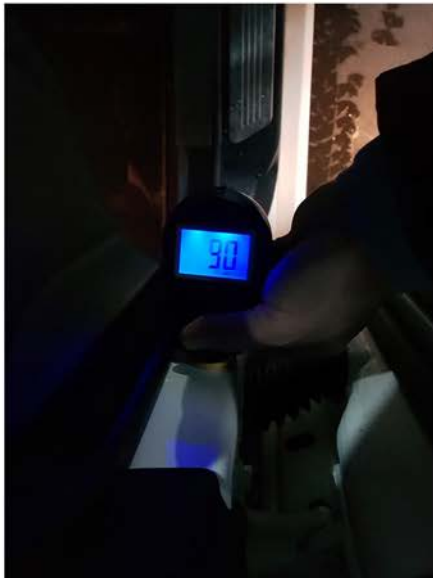
### ЛЕВАЯ ЦЕНТРАЛЬНАЯ СТОЙКА

по всем признакам, деталь **не подвергалась окрасу** и соответствует заводским значениям

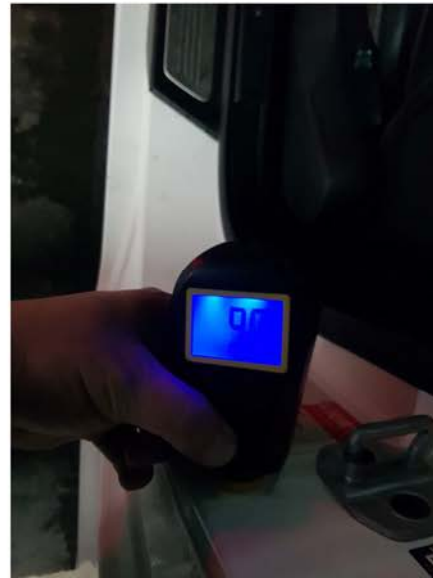
### ПРАВАЯ ЦЕНТРАЛЬНАЯ СТОЙКА

по всем признакам, деталь **не подвергалась окрасу** и соответствует заводским значениям

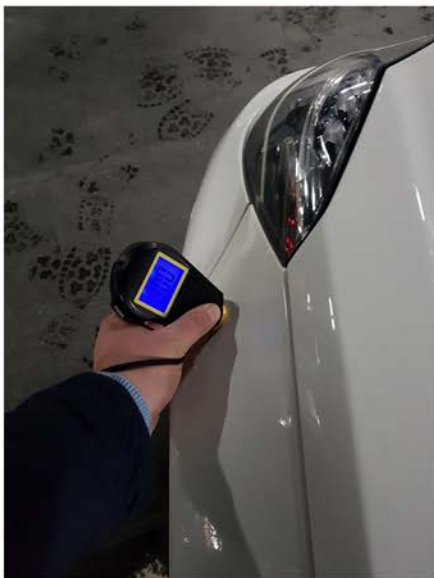
### ПРАВОЕ ПЕРЕДНЕЕ КРЫЛО

по всем признакам, деталь **БЫЛА ОКРАШЕНА** и не соответствует заводским значениям

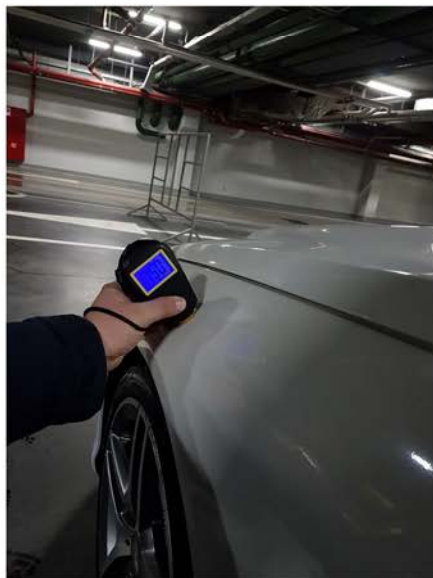
### ПРАВОЕ ПЕРЕДНЕЕ КРЫЛО

по всем признакам, деталь **БЫЛА ОКРАШЕНА** и не соответствует заводским значениям

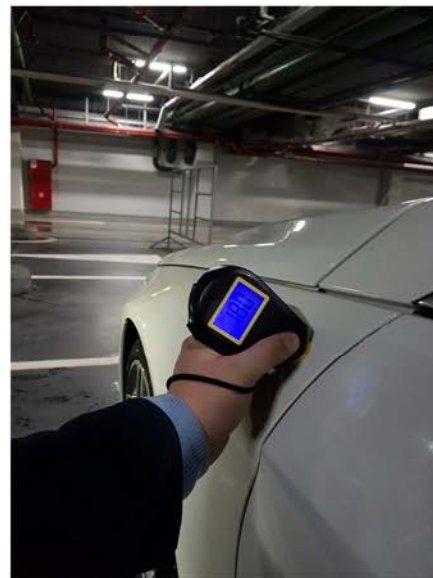
### ПРАВОЕ ПЕРЕДНЕЕ КРЫЛО

по всем признакам, деталь **БЫЛА ОКРАШЕНА** и не соответствует заводским значениям

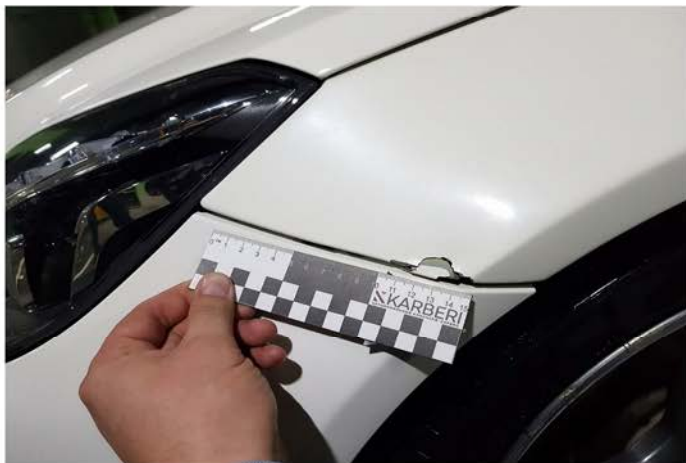
### ЛЕВОЕ ПЕРЕДНЕЕ КРЫЛО

Механическое повреждение детали

1. **Переднее левое крыло** - косметический окрас, крыло оригинальное, для проведения работ по покраске демонтировалось с автомобиля
2. **Левая передняя фара** - производилась замена, установлена оригинальная запчасть

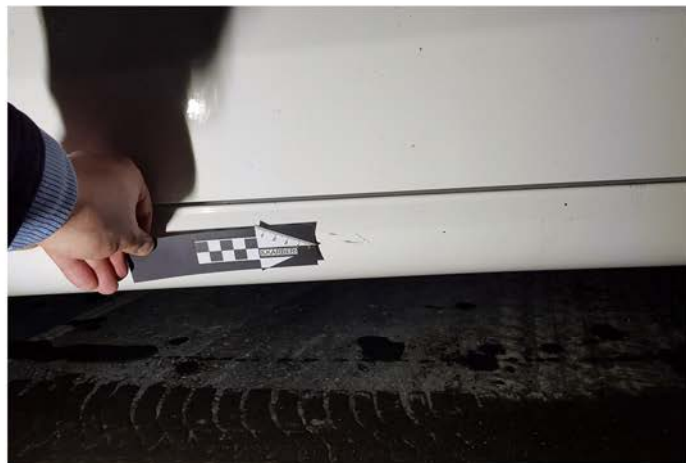
### ЛЕВЫЙ ПОРОГ

Царапины лакокрасочного покрытия

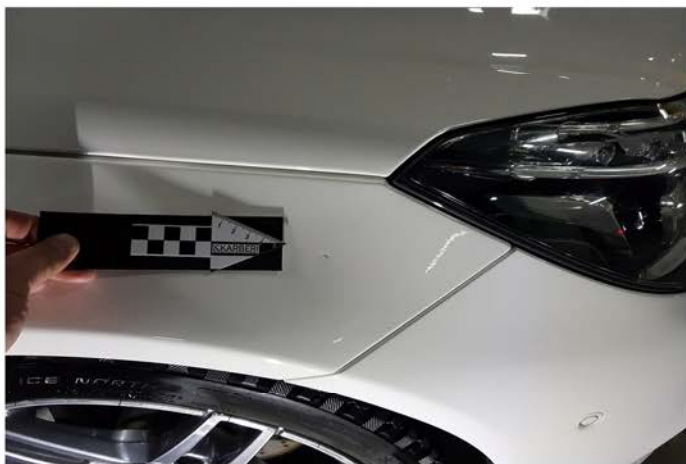
### ПЕРЕДНЕЕ ПРАВОЕ КРЫЛО

Скол и повреждение лакокрасочного покрытия

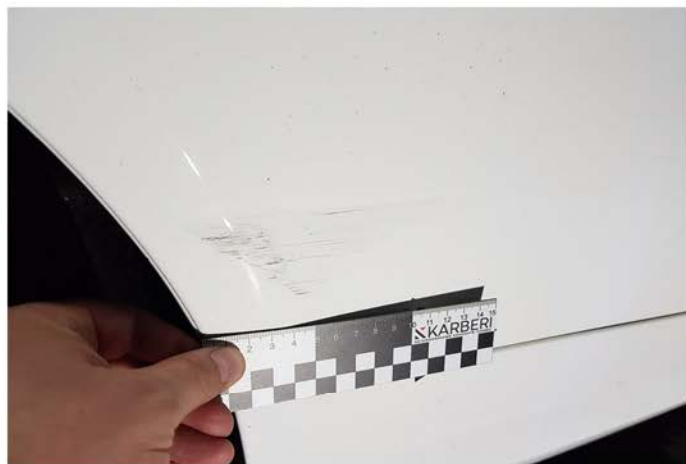
### ЗАДНЕЕ ПРАВОЕ КРЫЛО

Притёртость и повреждение лакокрасочного покрытия

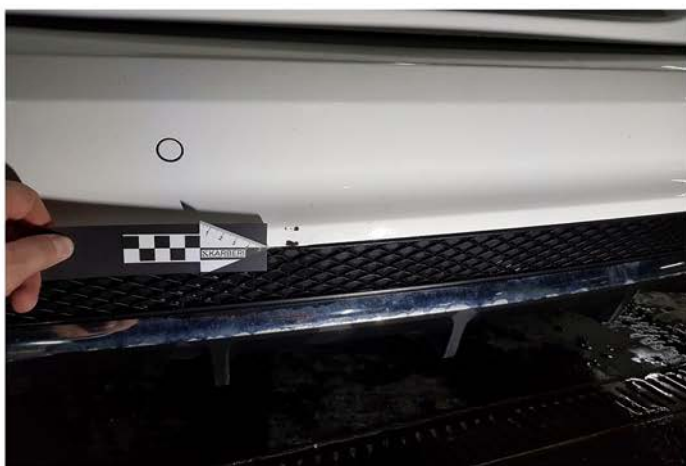
### ЗАДНИЙ БАМПЕР

Сколы и повреждения лакокрасочного покрытия

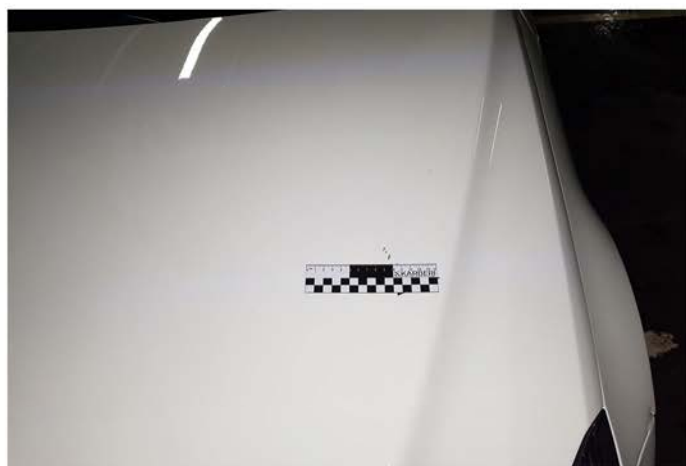
### КРЫШКА КАПОТА

Сколы и повреждения лакокрасочного покрытия

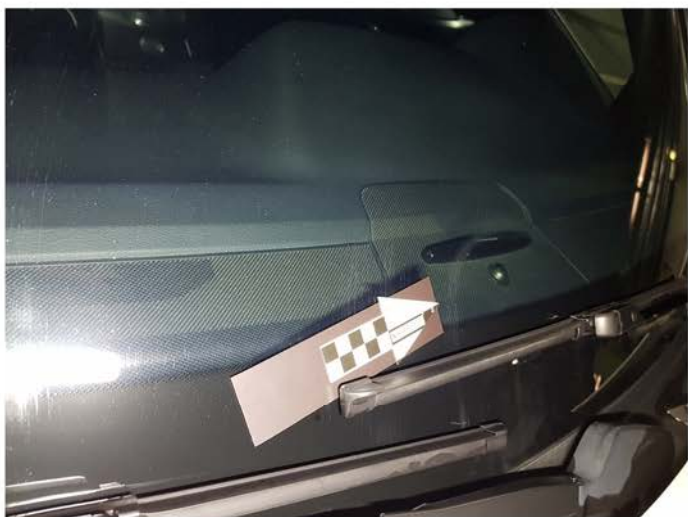
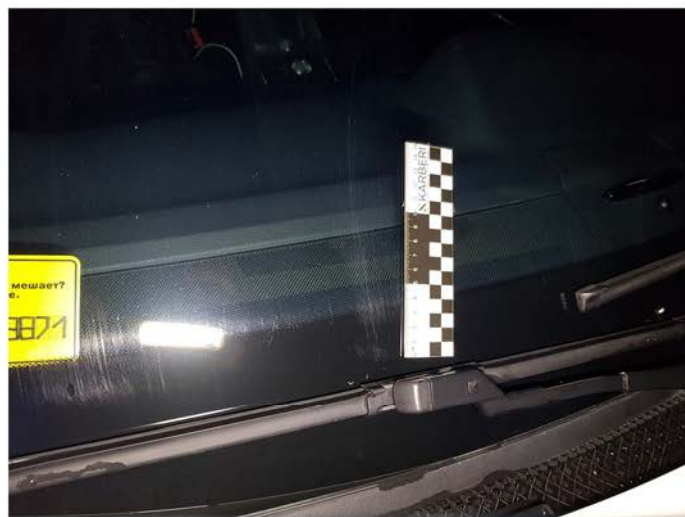
На лобовом стекле автомобиля присутствуют потёртости от щеток стеклоочистителей

Не работает обогрев заднего стекла

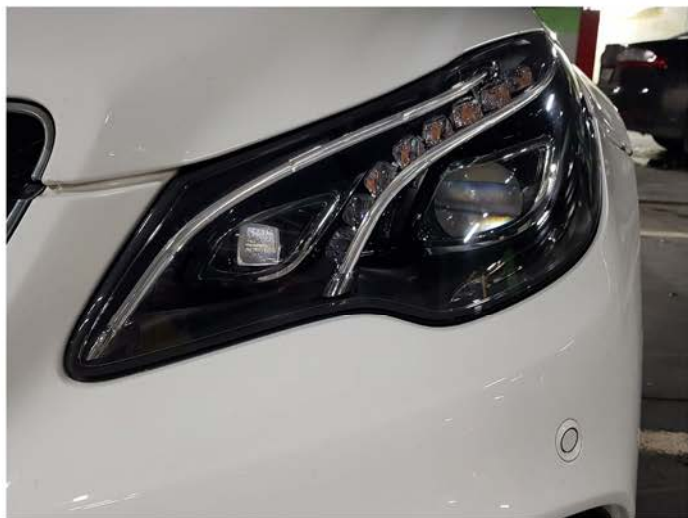
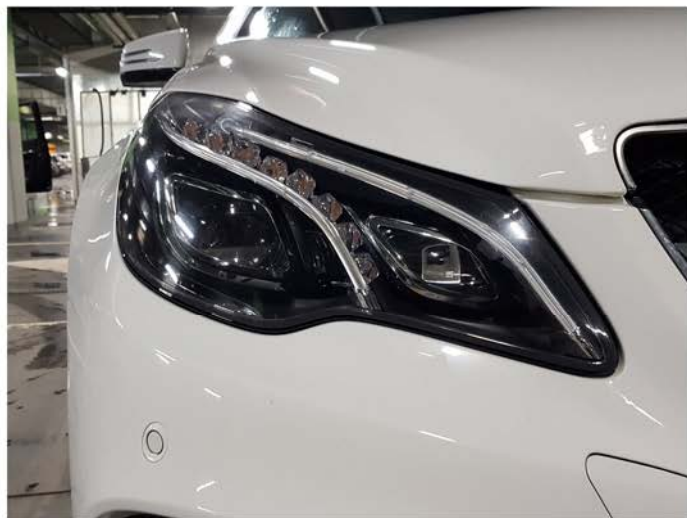
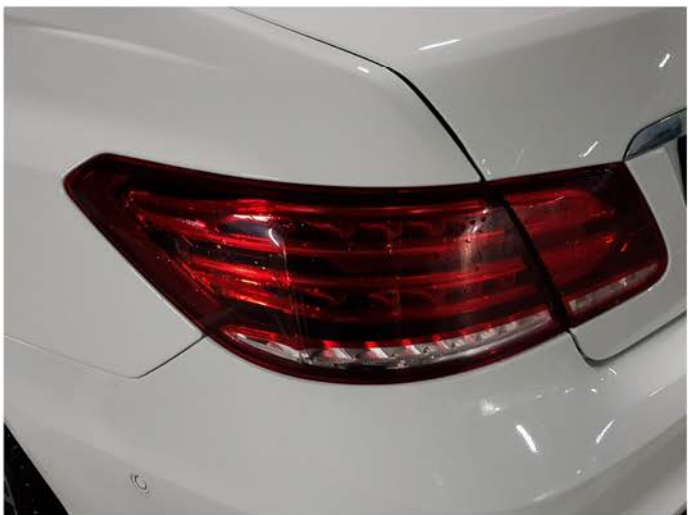
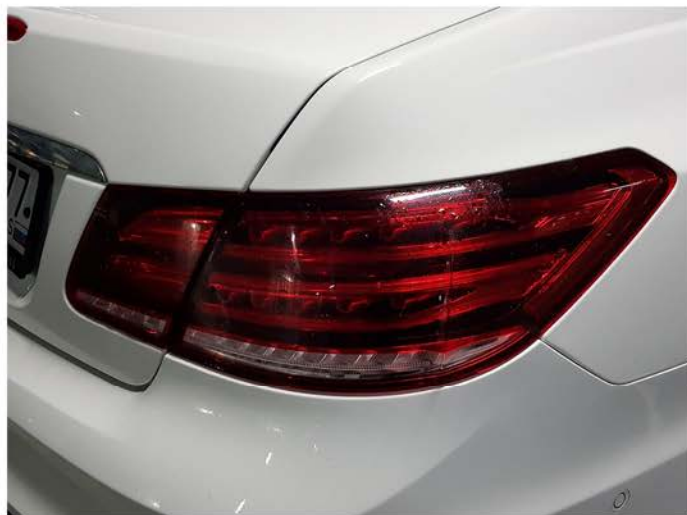
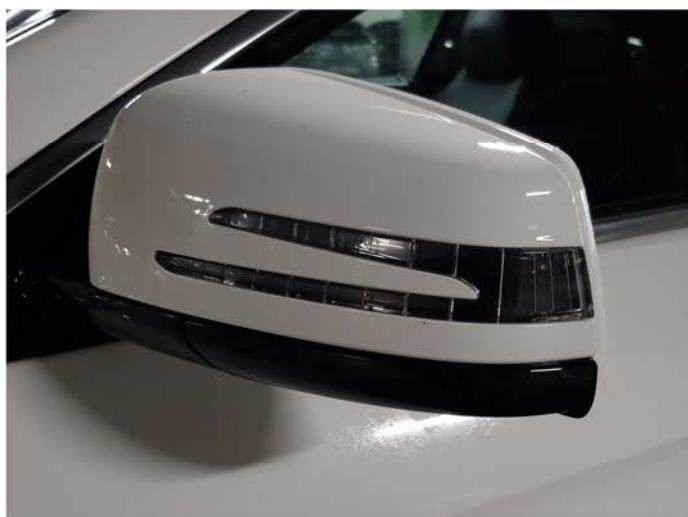
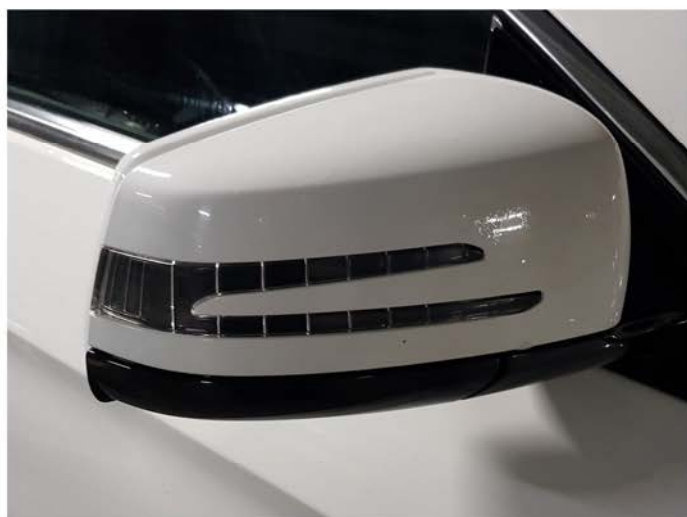
Передняя левая фара была заменена, установлена оригинальная запчасть. Повреждений, царапин, трещин и запотеваний фар не найдено. Все освещение проверено и работает в штатном режиме.

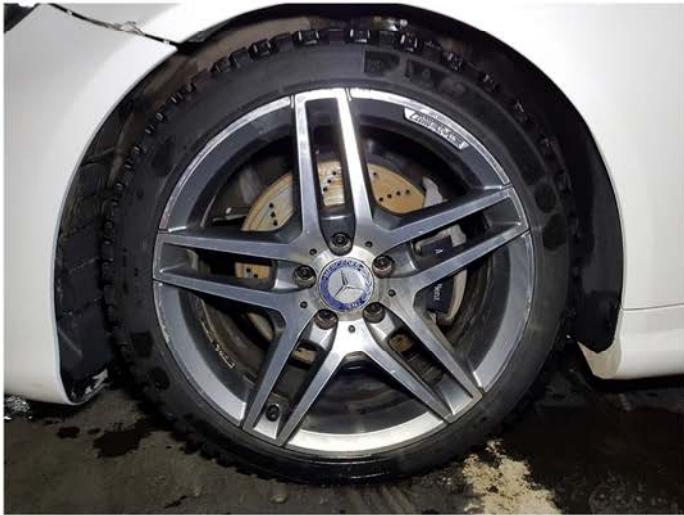
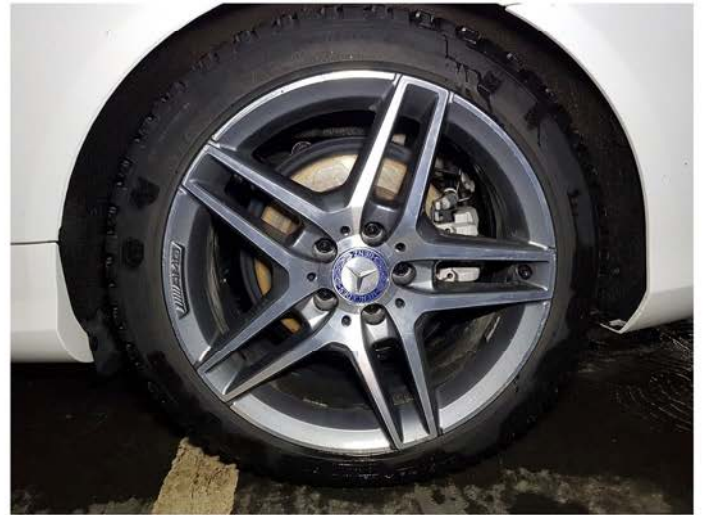
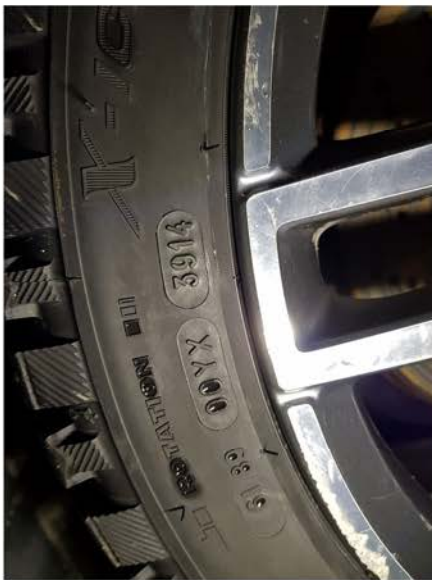
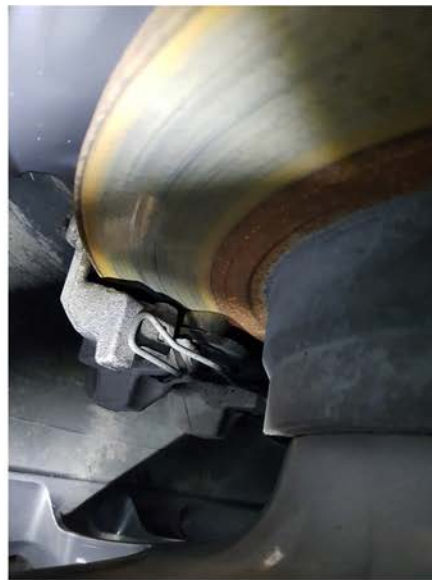
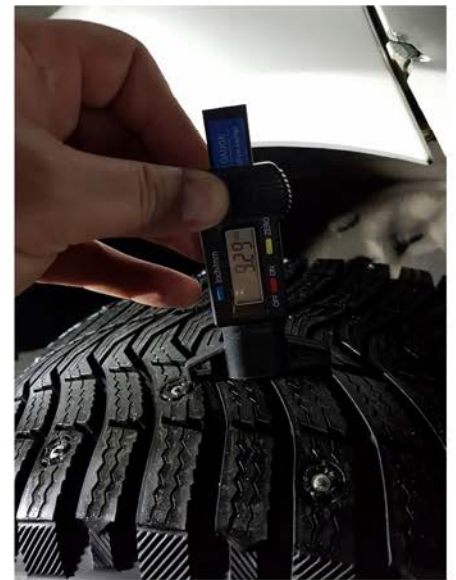
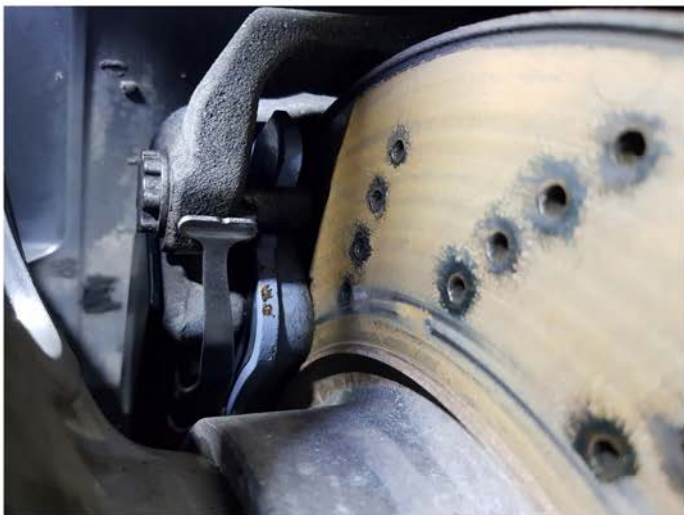
При проведении тест-драйва автомобиля, никаких нареканий на работу тормозных механизмов не выявлено. Шины автомобиля, зимние, шипованные, износ минимален.

**Рекомендуется** при следующей замене колодок, также произвести замену тормозных дисков.

При следующей замене колодок, также произвести замену тормозных дисков.

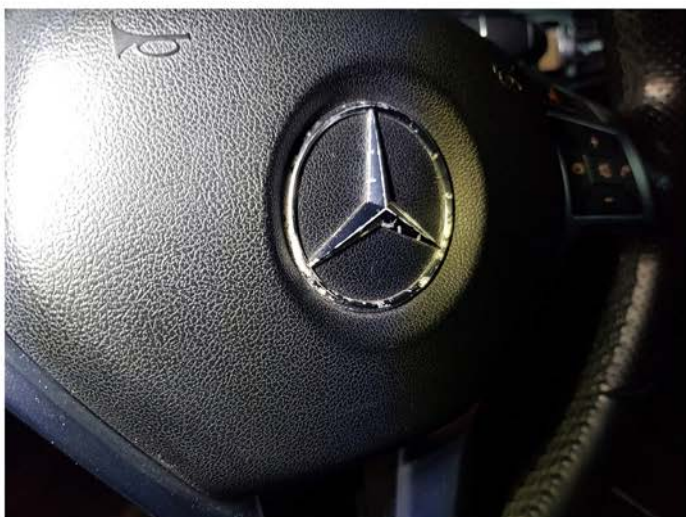
Следы естественного износа и потёртости на рулевом колесе

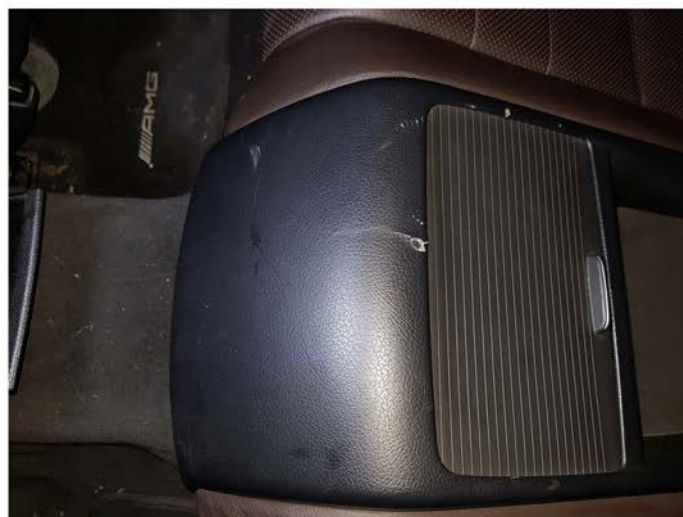
Царапины и загрязнения центрального подлокотника заднего сиденья.

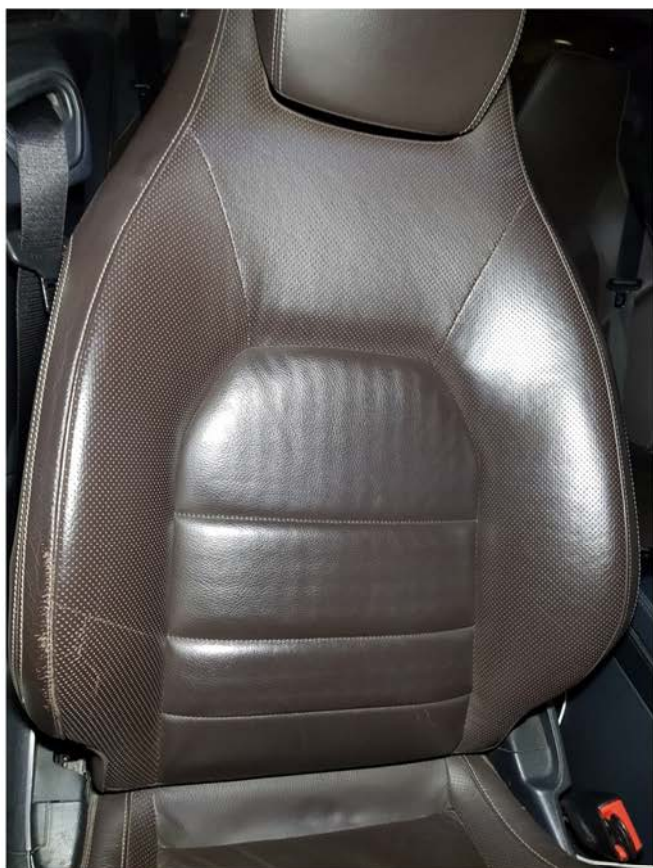
Потёртости и следы износа переднего правого сиденья

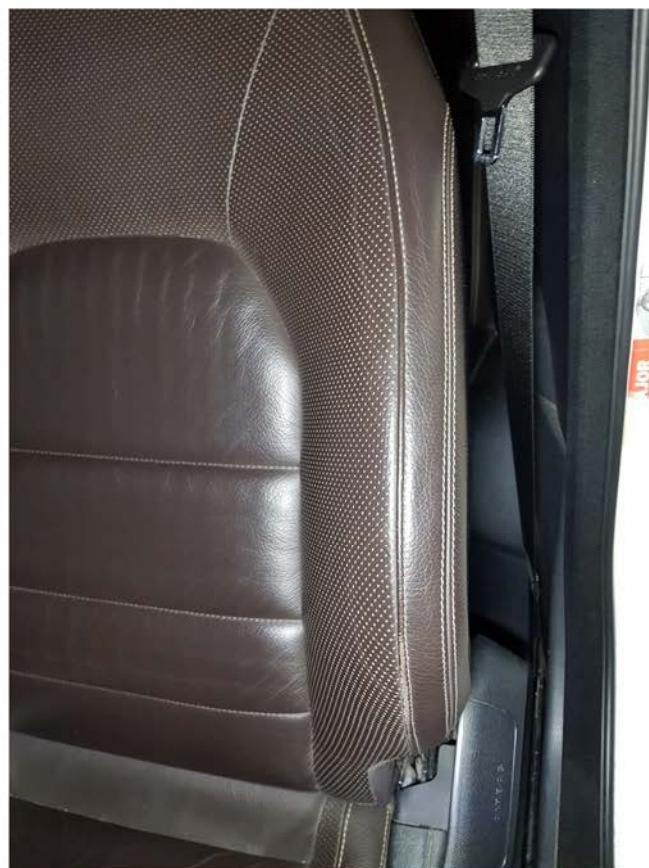
Потёртости и следы износа переднего левого сиденья

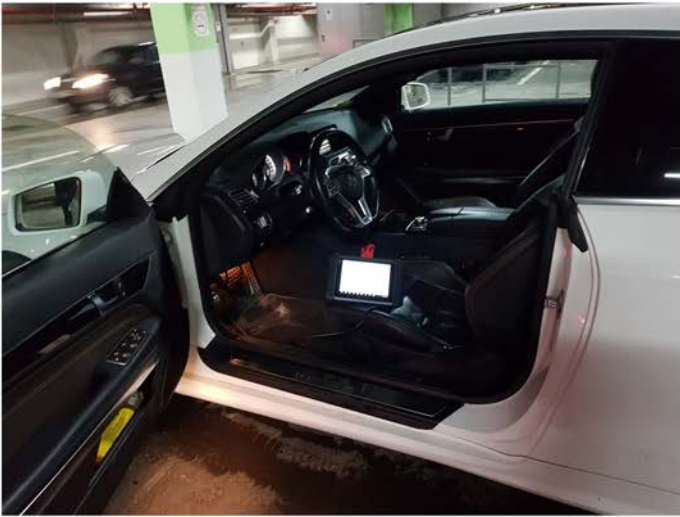
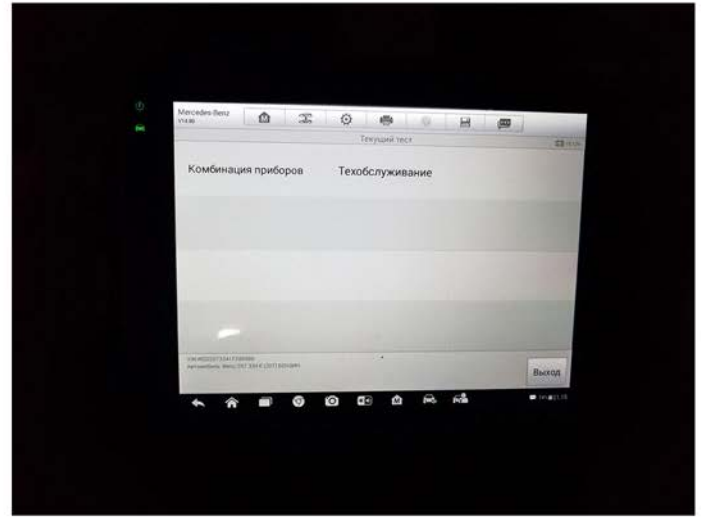
- 1.1 **Архивная ошибка:** связана с тем, что аккумулятор автомобиля сел, или был отключен, а также связана с ремонтом автомобиля.
- 1.2 **Архивная ошибка:** связана с тем, что аккумулятор автомобиля сел, или был отключен, а также связана с ремонтом автомобиля.
- 2.1 **Архивное событие:** связанное со срабатыванием системы предотвращения столкновения
- 2.2 **Архивное событие:** связанное со срабатыванием системы помощи при экстренном торможении
- 3.1 **Ошибка:** связана с неработающим обогревом заднего стекла.
- 4.1 **Архивное событие:** связанное с взаимодействием систем автомобиля.
- 5.1 **Ошибка:** кнопка центрального замка на водительской двери - неисправна.

Диагностика ошибок в профильном сервисе Мерседес.
