**КАРБЕРИ**  
автомобильный консъерж-сервис

**ОТЧЁТ О ПРОВЕРКЕ АВТОМОБИЛЯ  
MERCEDES-BENZ E200**

Автомобиль: **Mercedes Benz E200**  
 Год выпуска: **2014**  
 Пробег: **81.000 км**

Дата осмотра: **13.02.2019**  
 Место осмотра: **Москва**  
 Эксперт: **Пшеницин Сергей**

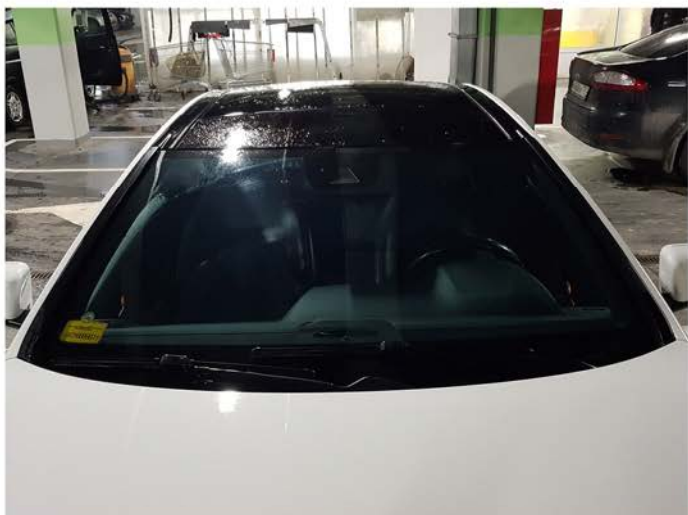
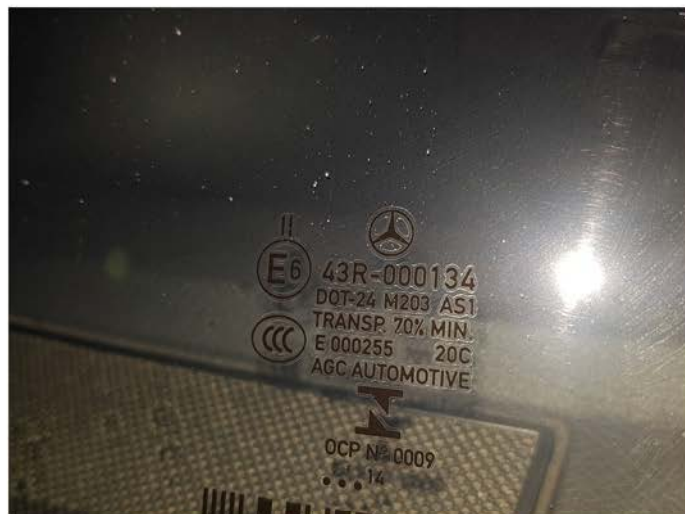
Все стёкла, установленные на автомобиле, являются заводскими и маркировкой соответствуют году выпуска автомобиля.

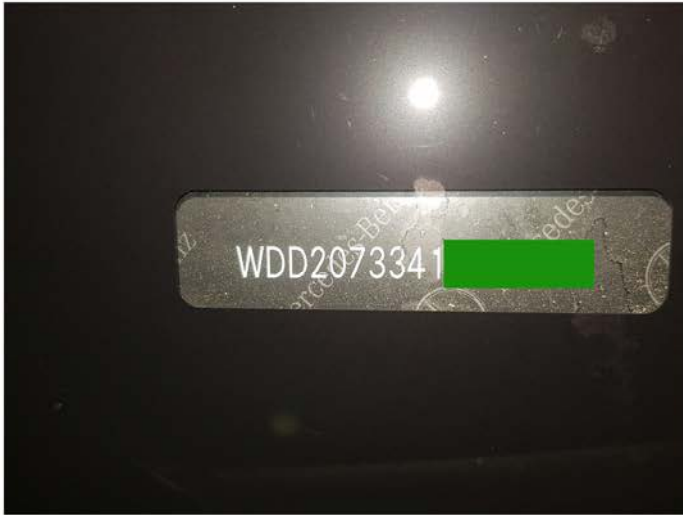
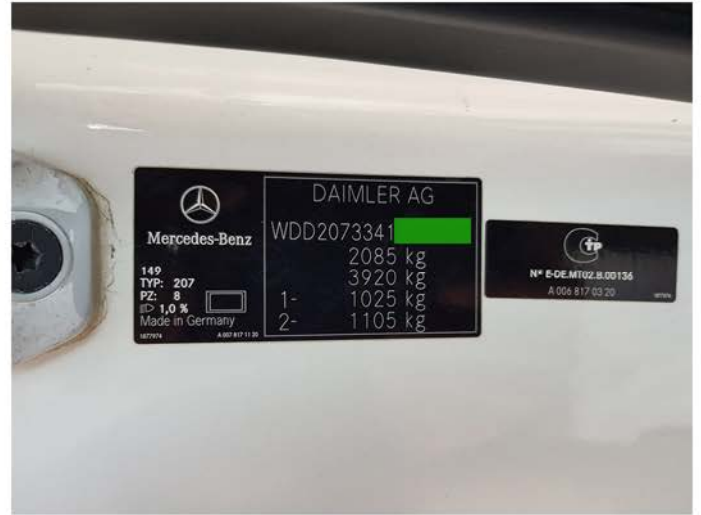
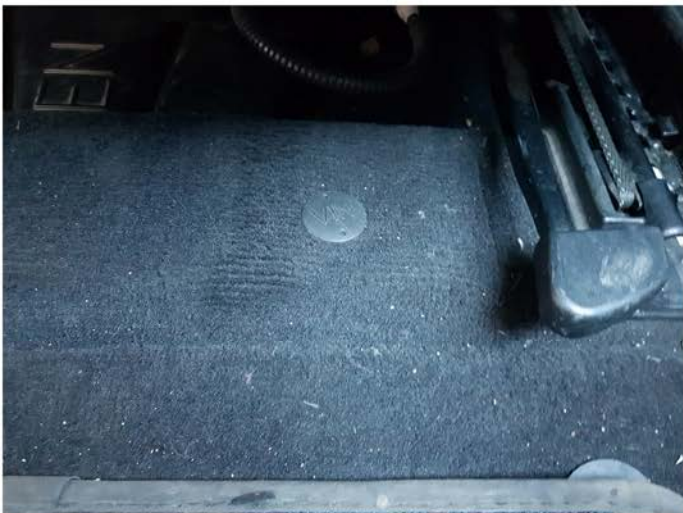
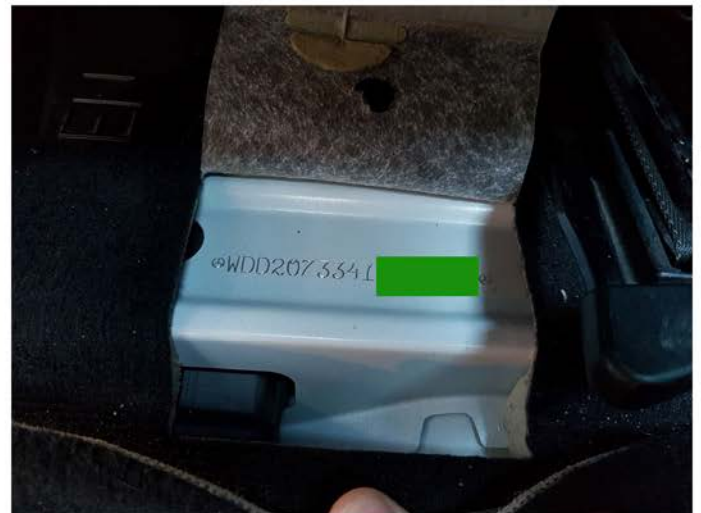
Все идентификационные номера автомобиля проверены, **соответствуют** записям в паспорте транспортного средства, свидетельства о регистрации и подтверждены компьютерной диагностикой. Следов изменения не обнаружено.

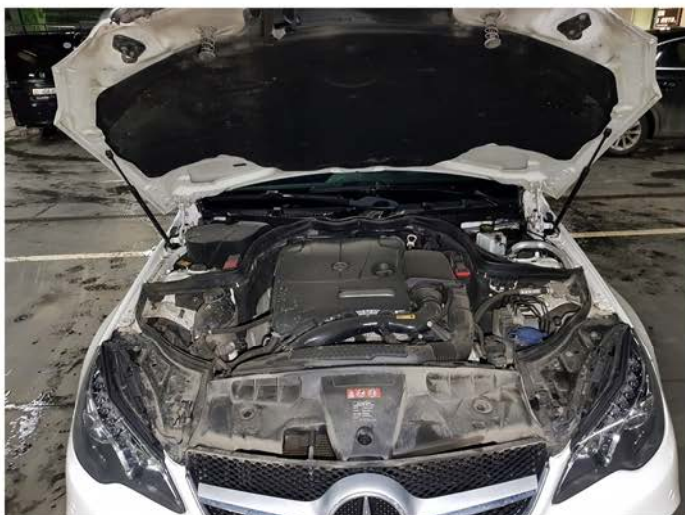
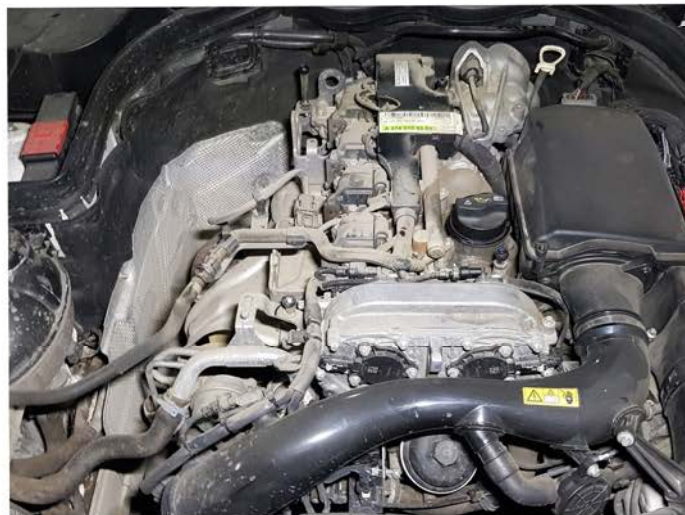
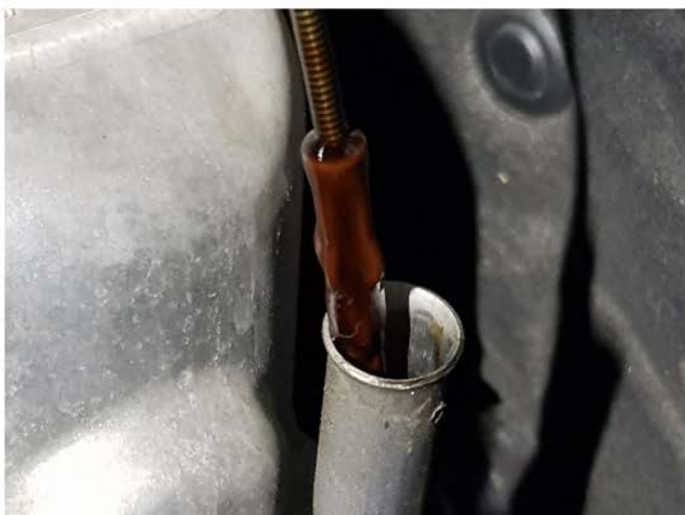
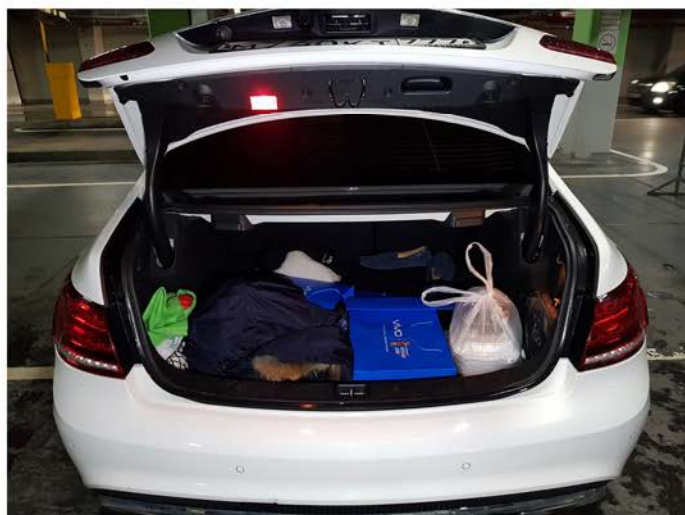
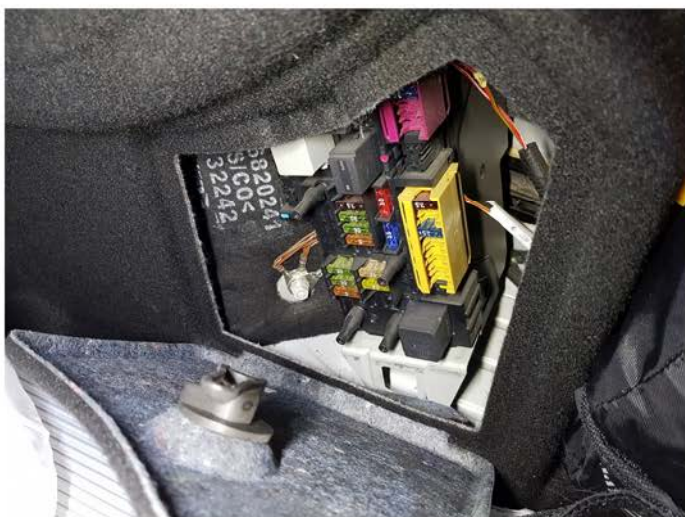
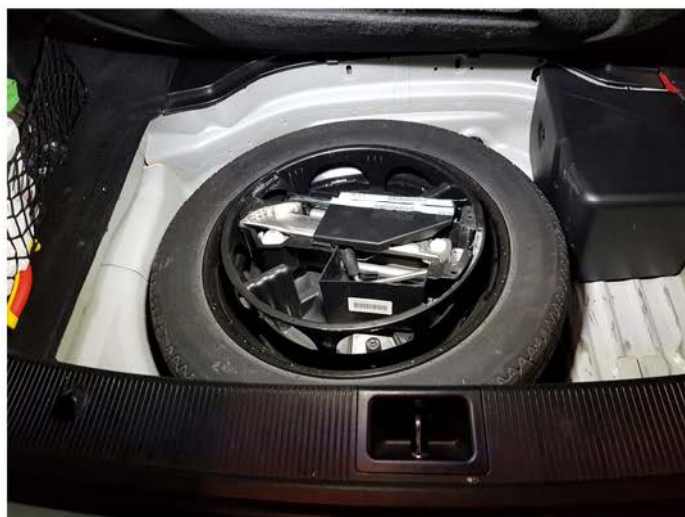
При осмотре подкапотного пространства не выявлено течей, запотеваний, каких-либо повреждений или нареканий. Все технические жидкости присутствуют и соответствуют уровню.

При осмотре багажного пространства, никаких повреждений или нареканий не найдено. Запасное колесо (докатка) и набор инструментов присутствуют.

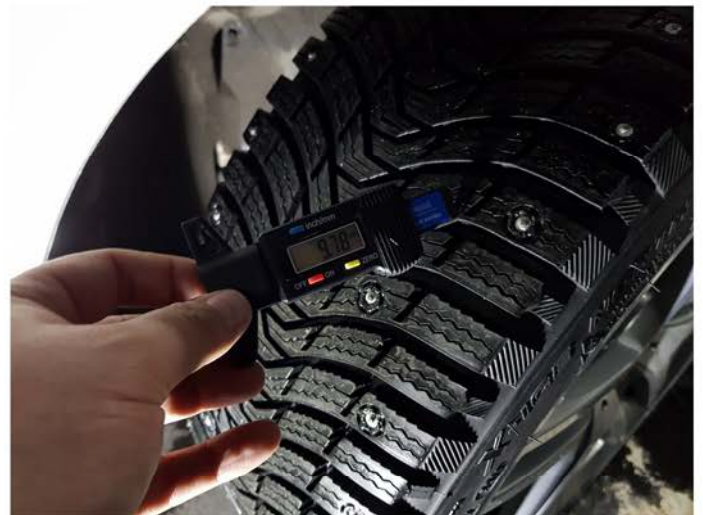
При проведении тест-драйва автомобиля, никаких нареканий на работу тормозных механизмов не выявлено. Шины автомобиля, зимние, шипованные, износ минимален.

**Рекомендуется** при следующей замене колодок, также произвести замену тормозных дисков.

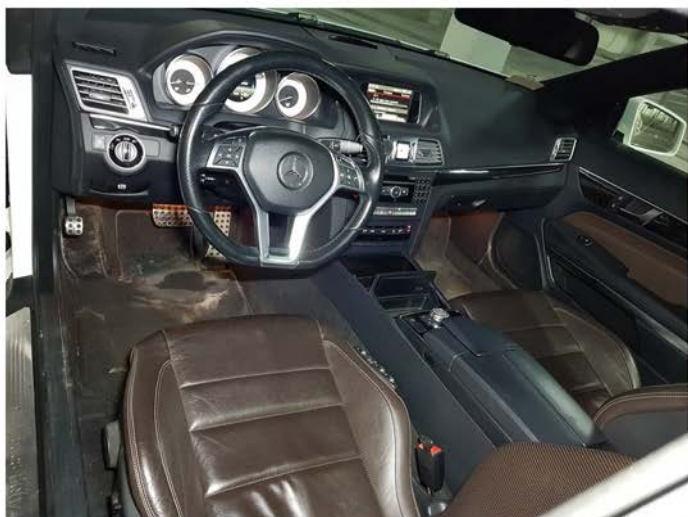
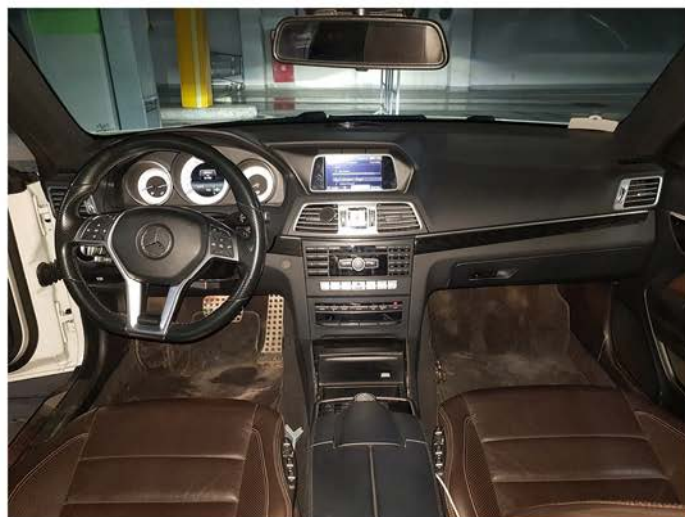
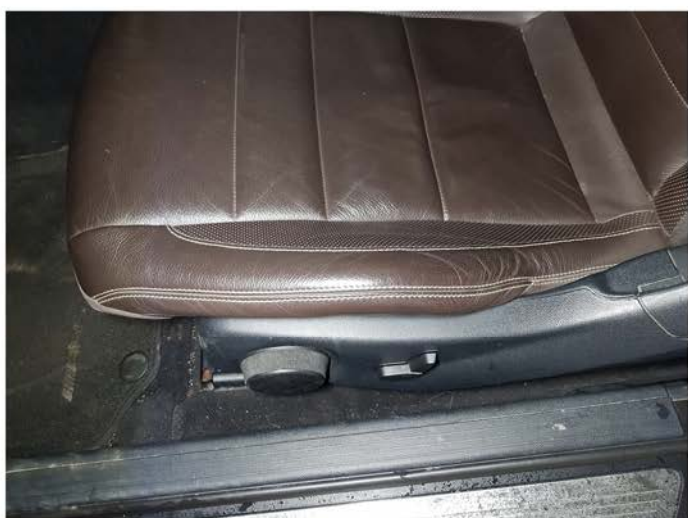
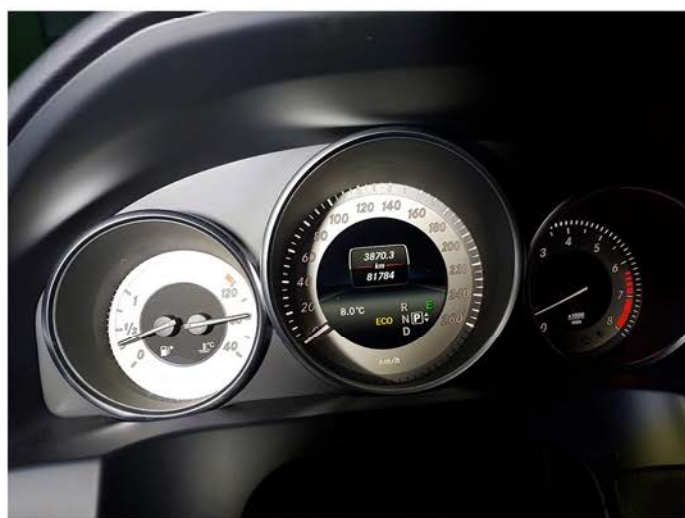
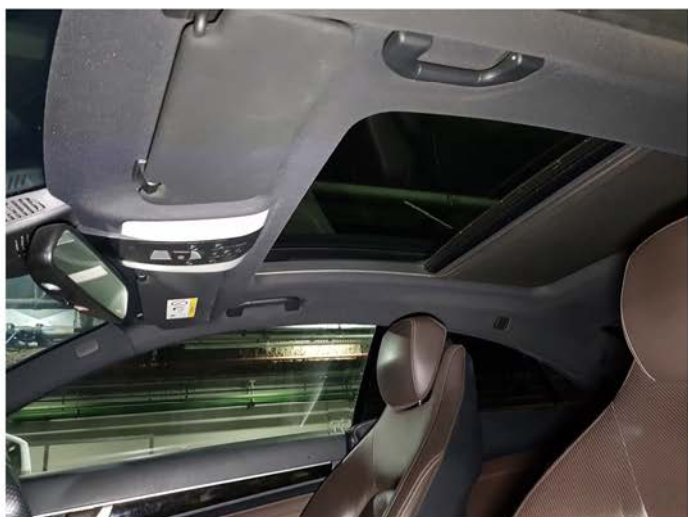
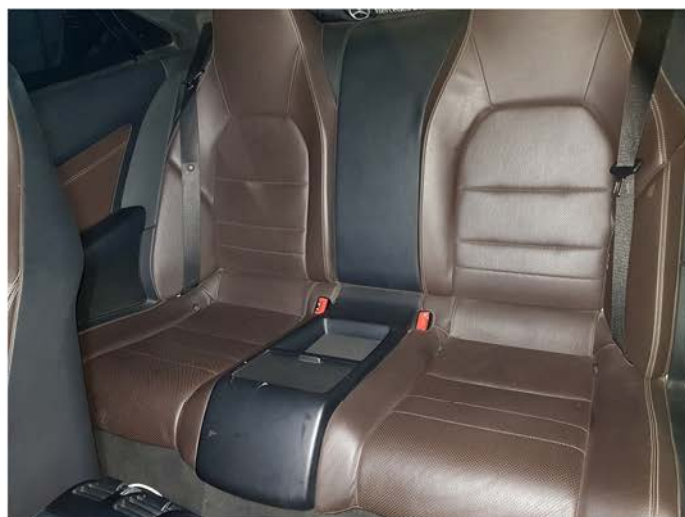
1. **Рулевое колесо** – следы естественного износа, а также облезание эмблемы
2. **Задний центральный подлокотник** – царапины и загрязнения
3. **Переднее левое сиденье** – следы эксплуатации и потёртости
4. **Переднее правое сиденье** – следы эксплуатации и потёртости
